VADY ZPŮSOBENÉ NEODBORNOSTÍ PŘI VÝSTAVBĚ RODINNÉHO DOMKU

This article deals with leaking in the basement of an attached house after finishing a construction. The situation is solved by continuous sucking water from a collecting tank and by running of an air-dehydrator.

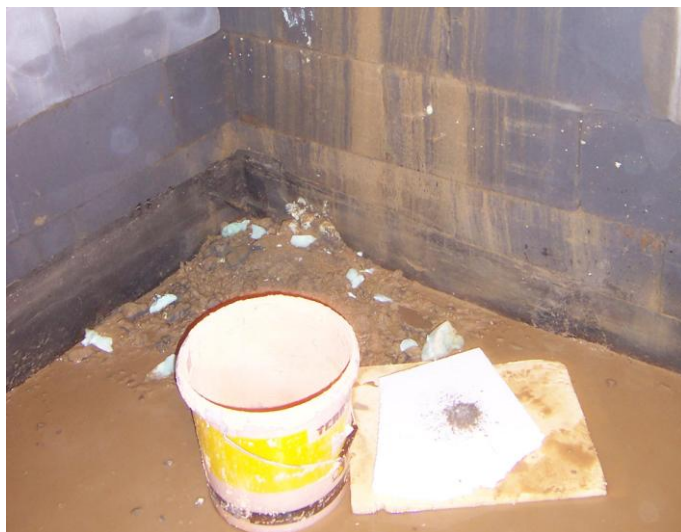
Obr.4 Plynosilikátové vlhké zdivo v suterénu při výstavbě

V průběhu výstavby však došlo k některým změnám. Zdivo Porotherm 300 P+D bylo zaměněno za plynosilikátové zdivo tloušťky 300mm. Místo původní vrchní vrstvy – potěru byla zhotovena keramická dlažba 300/300mm. S ohledem na již prosakující vodu byla v suterénu navržena železná čerpací jímka o půdorysných rozměrech cca 500/500mm a hloubky 500mm. Omítku stěn v suterénu tvoří vápenocementová malta se štukem. Suterén je odvětrán pomocí samotížného systému – nasávací otvor u podlahy a posilující pod stropem.

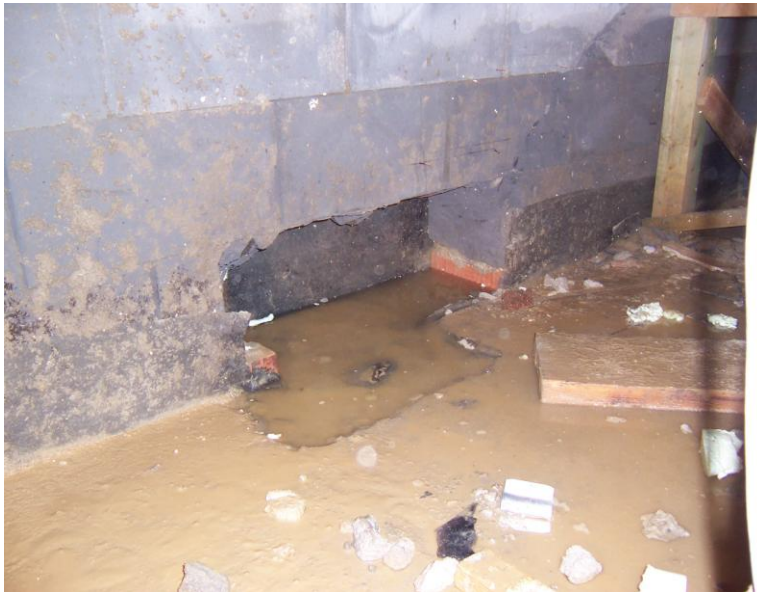
Obr.5 Sonda v plynosilikátovém zdivu

Další viditelné poruchy objektu, jako praskliny pod parapety oken aj., jsou pravděpodobně zapříčiněny základovými poměry pod posuzovaným objektem. Zcela nevhodně bylo při realizaci zaměněno zdivo Porotherm za plynosilikátové zdivo, které je navíc z důvodu špatně navržené a provedené hydroizolace oslabováno průnikem tlakové vody a ztrácí na únosnosti. Nerovnoměrná únosnost základové půdy pod předmětnou řadou domů způsobuje nerovnoměrný pokles v základové spáře, čímž došlo k potrhání nosných zdí. Této závadě bylo možno zabránit vložением dilatace, namísto některé společné dělicí stěny mezi domky.

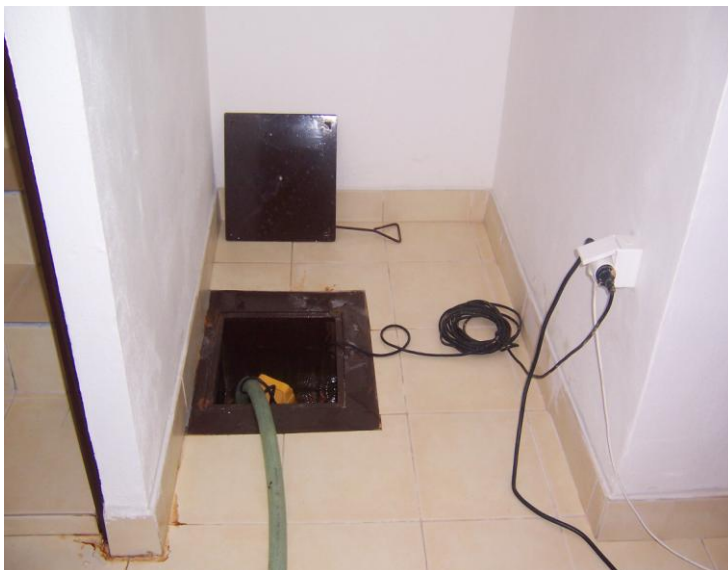
U druhého řadového domu na SZ straně řady, který nás zajímá, dochází k neustálému zatékání do suterénu. Situace je řešena odčerpáváním vody ze sběrné jímky a provozem vysoušeče vzduchu. I přes odčerpávání vody je jímka stále zaplněna do poloviny. Rovněž elektrický vysoušeč je v plném provozu a jeho nádržka s objemem 10litrů se zcela zaplní do 48 hodin.

Obr.6 Sběrná čerpací jímka

Za jedinou možnou úspěšnou úpravu na snížení hladiny vody u základové spáry suterénu lze považovat navržení a zhotovení drenáže na straně vstupu do domu č.20 a 21 a dále i u garáže domu č.21 a její zaústění do nižších rozvodů kanalizace. Toto řešení však mohou komplikovat instalované inženýrské sítě.

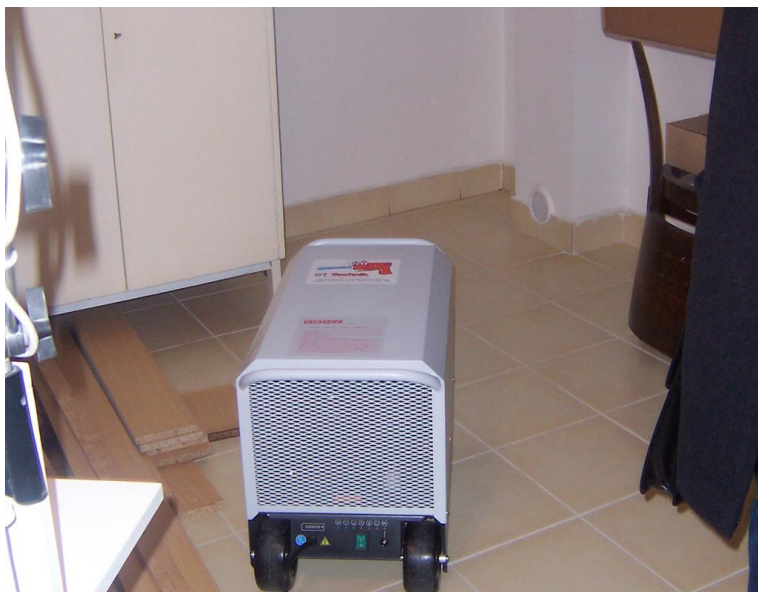
Obr.7 Vysoušeč vzduchu

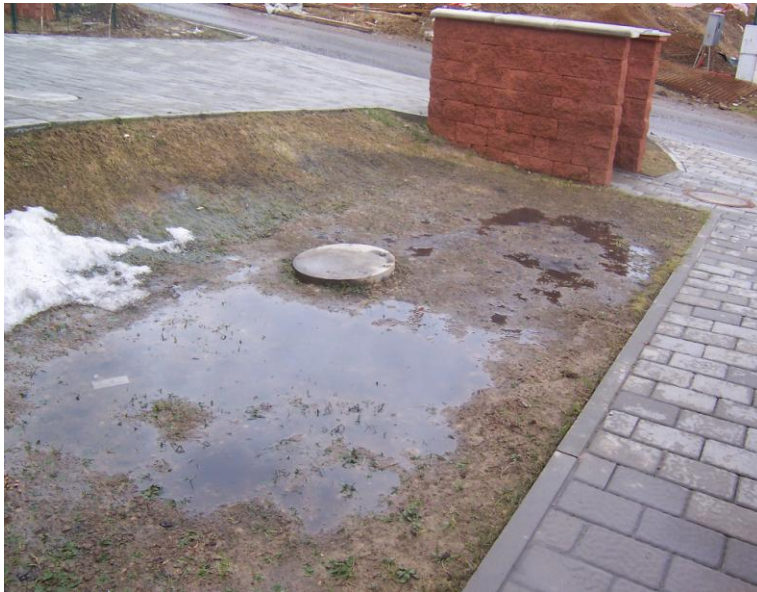
Z geologického průzkumu bylo zjištěné složení základové půdy, které se skládá od 0,2 – 2,0 m z málo propustných až nepropustných jííl (zelenavě šedý jííl) s konzistencí tuhou až pevnou. Dle příslušných norem je potřebné v místě málo propustného až nepropustného podloží navrhnout hydroizolaci proti tlakové vodě, nikoliv proti zemní vlhkosti. V takovém případě založení objektu je nutné vzít v úvahu, že stavební jáma je vždy větší než rodinný dům a po zásypu se okolo stavby vlivem nepropustného okolí vytvoří v podzemí jezero, které nemá odtok. Tak se z vody gravitační stane voda tlaková a navržený asfaltový pás typ Bitagit není schopen této vodě odolávat. O problémech s vodou v suterénu svědčí i skutečnost, že došlo k dodatečnému zhotovení sběrné čerpací jímky již při zahájení stavby.

Obr.8 Násypová nepropustná zemina po dešti

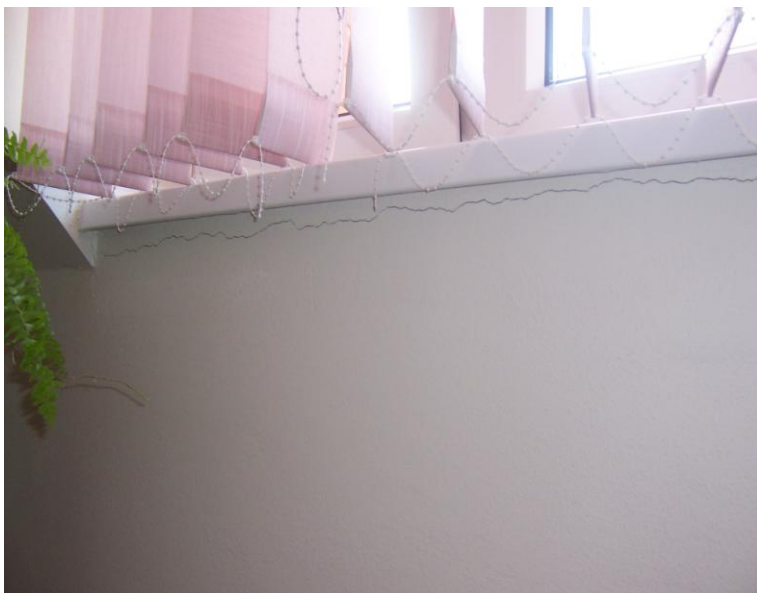
Obr.9 Poruchy objektu u parapetu

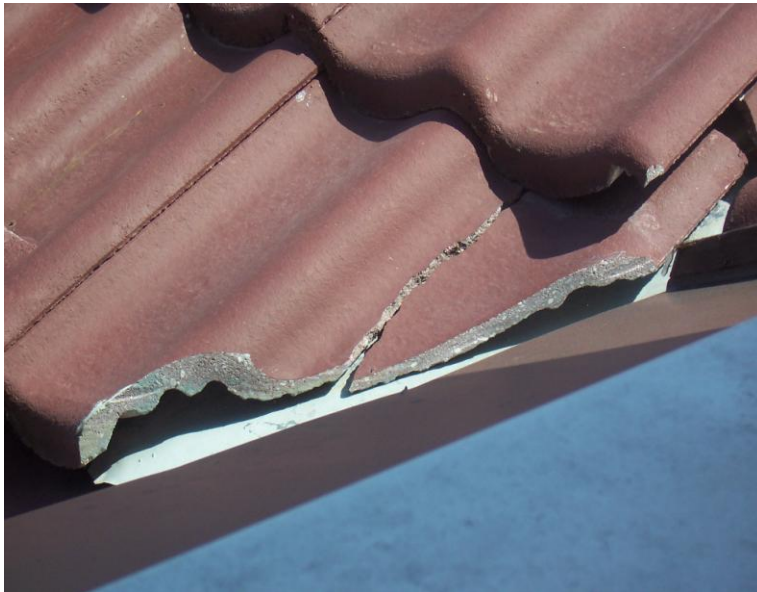
Obr.10 Poruchy objektu na střešní krytině
