Karel KUBEČKA¹

PŘÍČINY HAVÁRIE STĚN PŘI REKONSTRUKCI PALÁCE ELEKTRA V OSTRAVĚ

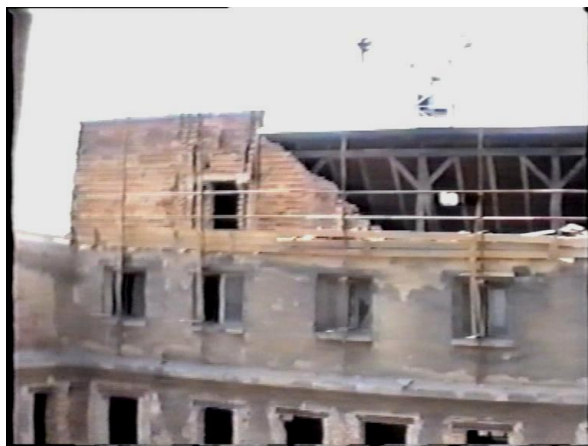
Dne 29.dubna 1994 zhruba v 11⁴⁰ hodin došlo v 7.NP části "C" objektu Palác Elektra k destrukci stávající části cihelné zdi (*Obrázek br.1*) (*Obrázek 2*). Padající suť zasypala tři pracovníky soukromé stavební firmy, kteří v danou dobu prováděli v bezprostřední blízkosti této stěny betonáž stropní konstrukce. Jeden pracovník této firmy zraněním na místě podlehl, dva pracovníci byli převezeni s těžkými poraněními do nemocnice. Soukromá stavební firma pracovala jako subdodavatel pro jednu z největších stavebních firem na Moravě.

Obr.1: Levá část zřícené stěny

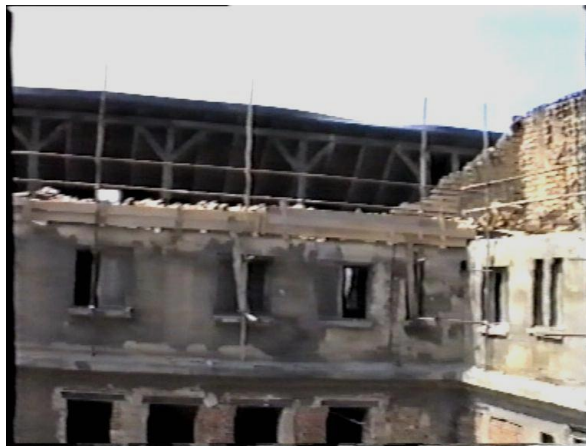
Obr.2: Pravá část zřícené stěny

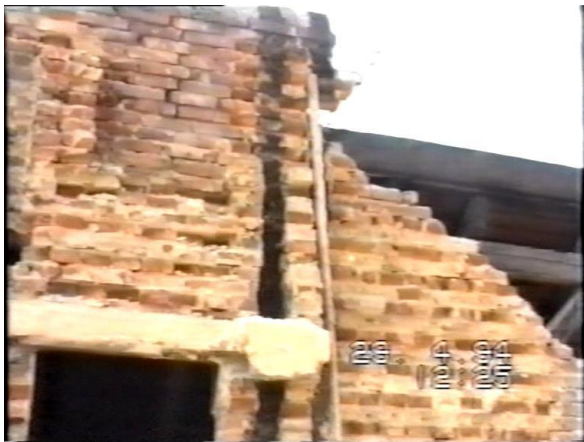
Obr.3: Komůrkové zdivo v okolí dveřního otvoru.

Tato skutečnost znamená, že minimálně 45 % zdi byla komínová tělesa a tedy zdivo řádně svázané na celou svou tloušťku 450mm a 55 % zdi bylo tzv. komůrkové zdivo sestávající ze dvou příček v tl. 150mm svázané vzájemně převázkou. Podle fotografií zachovalých částí [6] se tento poměr jeví mírně nižší, než byl ve skutečnosti (Obrázek .3) (Obrázek Obr.4).

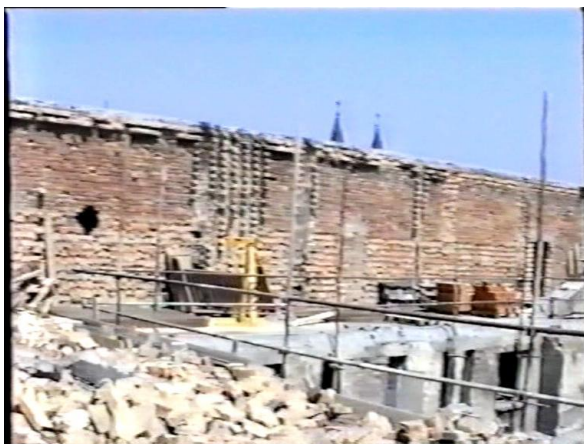
Obr.4: Obdobná úprava stěny (kolmá stěna v části „B“ objektu)

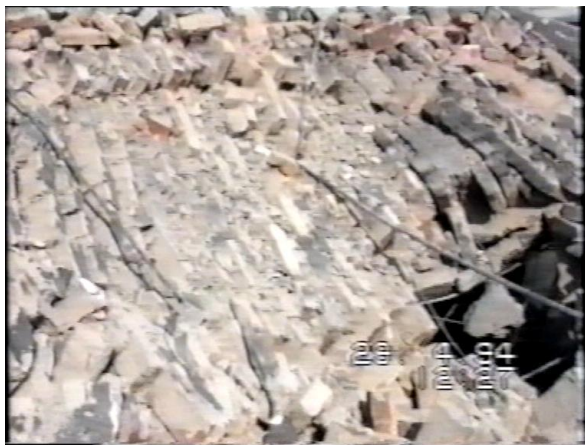
Obr.5: „Položená“ stěna a průřez ve stropě

Dá se předpokládat, že při nárazu do dolní poloviny zdi a vyboulení stěny do prostoru krovu, by stěna nepadala rovnoměrně na bok (*Obrázek Obr.5*), tak jak tomu bylo, ale sesula by se (jako podtržená) na menší plochu a tedy pracovníci by měli jistou naději, že v blízkosti ochranného zábradlí na lici terasy by je padající stavební materiál již nezasáhl. Náraz plného přepravního koše do zhlaví stěny před uložením betonu (to je při přepravě betonu na místo ukládání) jako velmi nepravděpodobné znalec naprosto vylučuje, neboť při tomto nárazu by došlo vzhledem k hmotnosti bádie k okamžitému zřícení předmětné konstrukce.

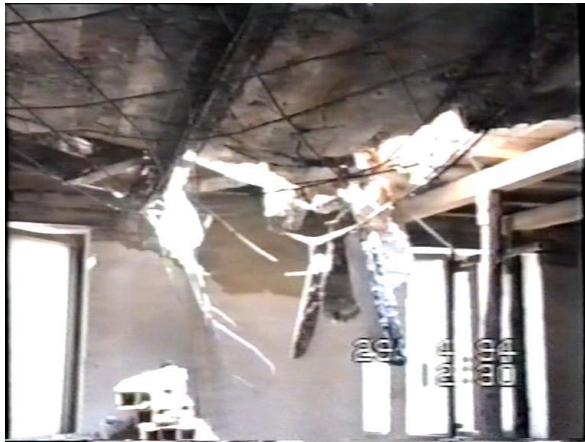
Obr.6: Proražený strop
