OSUD STAVBY

1. PŘEDMĚT ZNALECKÉHO POSUDKU A PROHLÍDKA OBJEKTU

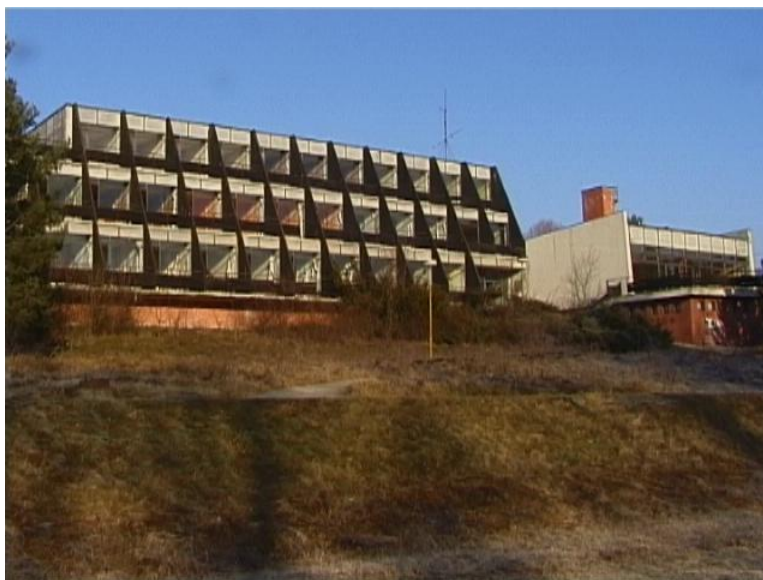
Obr.1: Celkový pohled na školící a vzdělávací středisko SSM v Luhačovicích

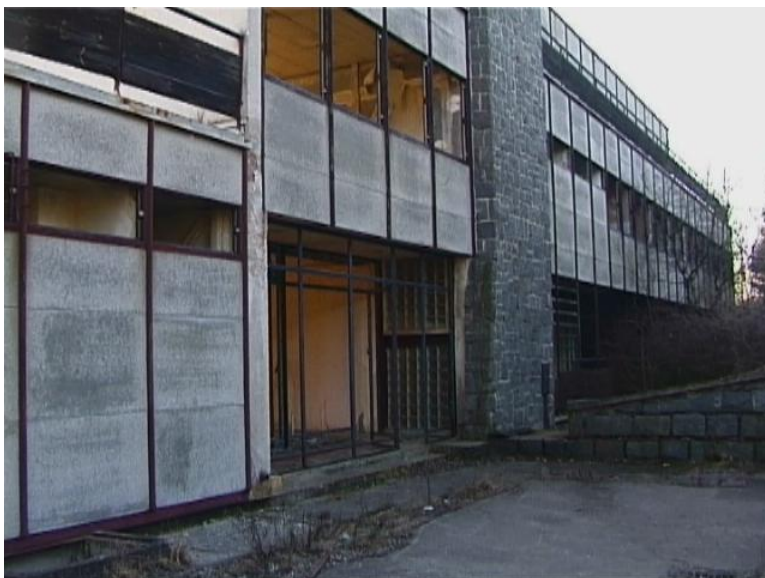
Obr.4: Frontální fasáda – vlevo hotelová část, vpravo provozní budova, střed – schodišťový prostor

Horní část je tvořena podobně jako hotelová část ocelovým skeletem s protilehlými nosnými zdmi (*Obrázek Obr.11*). Suterénní část je zděná s terasou (*Obrázek Obr.4*).

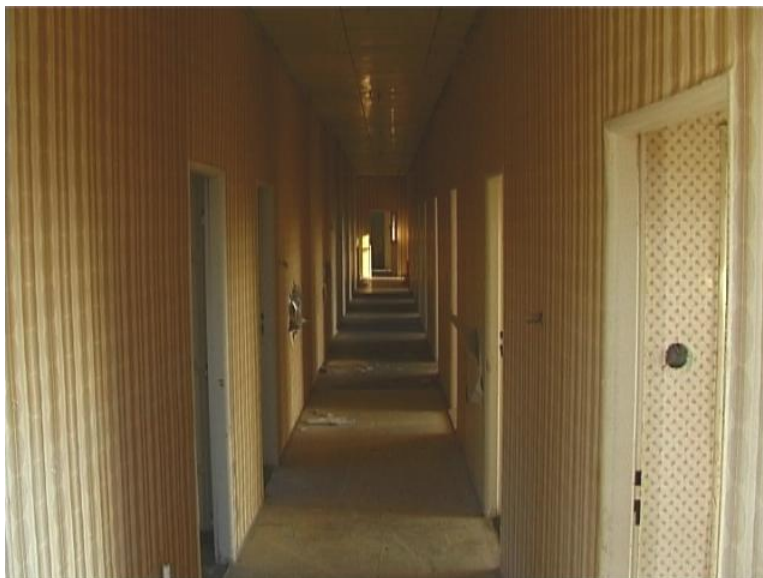
Příčky (*Obrázek Obr.6*) jsou provedeny v souladu s lehkou nosnou konstrukcí rovněž jako lehké-přemístitelné příčky, avšak z azbestocementových desek. Jak již bylo uvedeno výše u obvodového pláště, jedná se o materiál z hygienického hlediska zcela nevhodný pro použití ve stavebnictví a tato skutečnost platí mnohonásobně pro objekty pro bydlení. Z tohoto důvodu je zbytečné jakkoli dále komentovat stav těchto příček. Pro úplnost jen dodávám, že některé jsou rozbity prokopáním, zcela chybí elektroinstalace.

Obr.6: Hlavní chodba hotelové (ubytovací) části

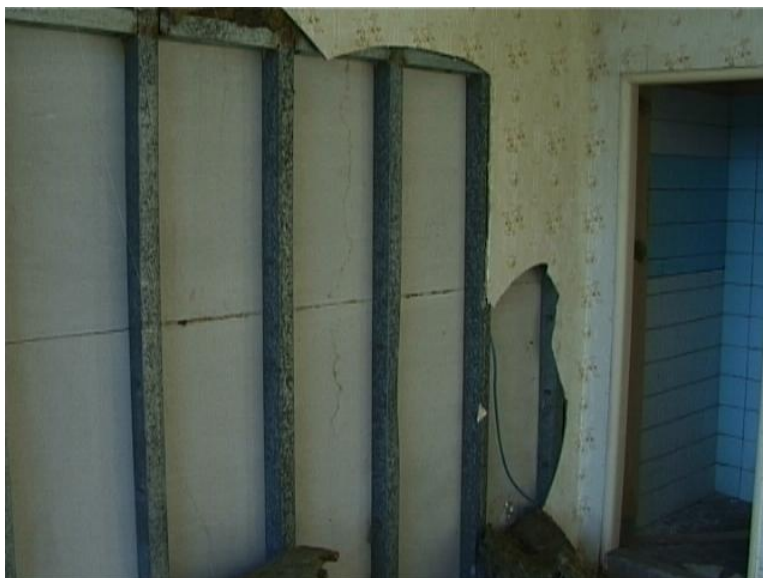
Obr.7: Nosná konstrukce zničených příček

Na mnoha místech zůstala zachována pouze nosná konstrukce příček (*Obrázek Obr.7*). Tato konstrukce je dále použitelná a je plně funkční.

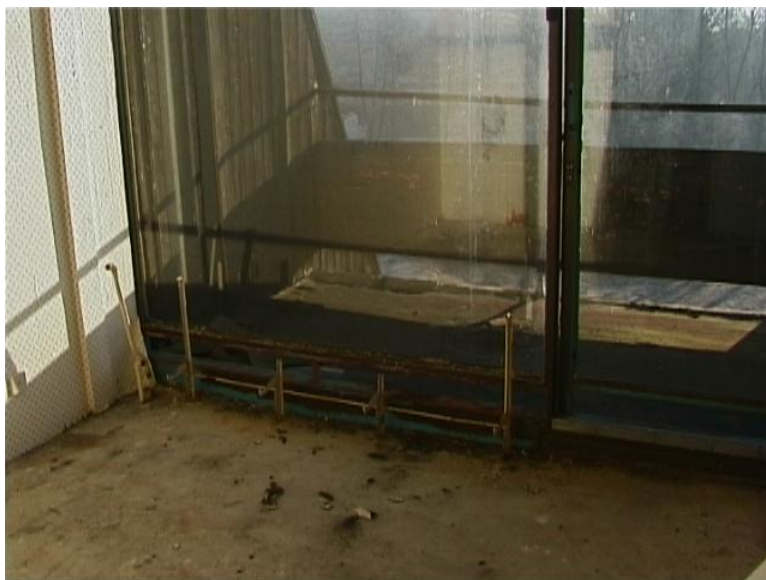
Výplně otvorů jsou provedeny jako kovové – zámečnické konstrukce z tenkostěnných profilů do kterých je zasazeno prosklení (*Obrázek Obr.8*). Část prosklení je rozbita. Zadní fasáda je z hlediska konstrukce pláště v obdobném stavu. Zejména v prvním nadzemním podlaží je prosklení rozbito nejvíce.

V souvislosti se zcela zanedbanou údržbou objektu jsou kovové konstrukce oken poměrně silně poškozeny, avšak ne neopravitelně.

V plném rozsahu jsou z objektu zcizeny radiátory ústředního topení (*Obrázek Obr.8*). Topná soustava je tedy nefunkční. S ohledem na stáří objektu se jedná o zařízení, které v současné době mělo svou životnost za sebou.

Obr.8: Čelní prosklená stěna pokoje – chybějící radiátory ÚT
