SANACE MOSTU VYSOKOV
RESCUE OF THE ARCHED BRIDGE „VYSOKOV“

This paper is oriented on the problem rescue of arched bridge above railway line close by town Náchod close to village Vysokov.

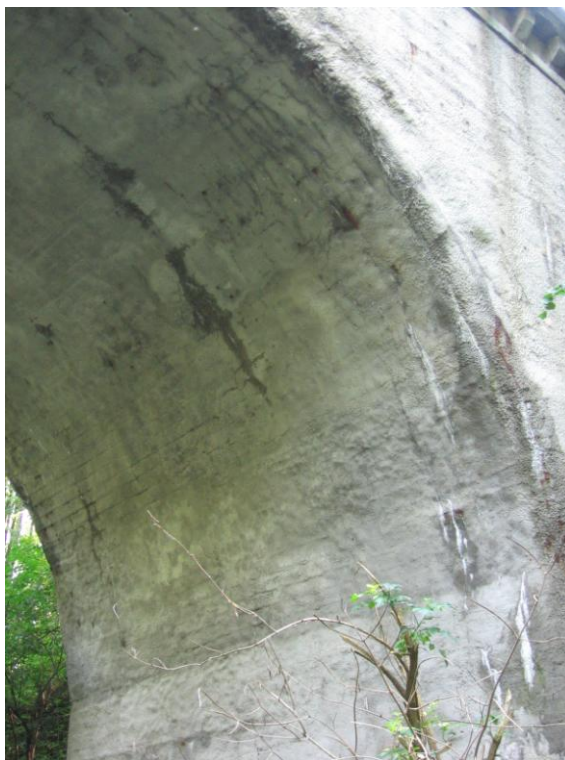
Obr.2: Jižní strana, západní líc

Torkretový beton s největší pravděpodobností nemá dobrou přilnavost k podkladu (Obrázek Obr.2). Důvodem špatné přidržitosti k podkladu je degradace povrchu cihel klenby a rozpadávání povrchové vrstvy. Torkret byl proveden bez kotvení k podkladu a navíc je důvodné podezření, že betonová vrstva není vyztužena sítěmi v celé ploše klenby (Obrázek Obr.4). Přítomnost výztužných sítí je zřejmá na jižní straně klenby severní strana vykazuje absence jakéhokoli vyztužení.

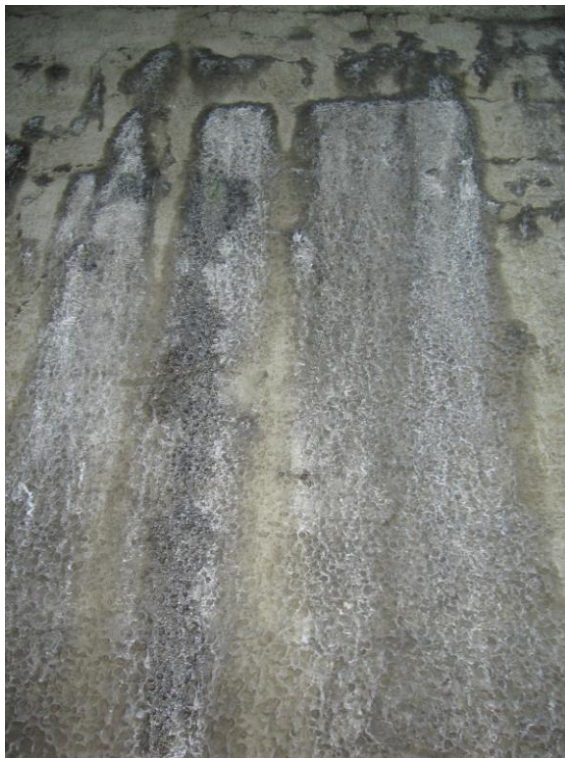
Obr.3: Výluhy

Vrstva torkretového betonu je narušena častými trhlinami jak v klenbě, tak v čelních plochách mostu, je degradovaná a v místě absence výztuže hrozí její postupné odlupování s následným pádem do prostoru kolejiště. Vrstva betonu je dále narušena prosakující vodou a v souvislosti s tím vápennými výluhy (Obrázek Obr.3).

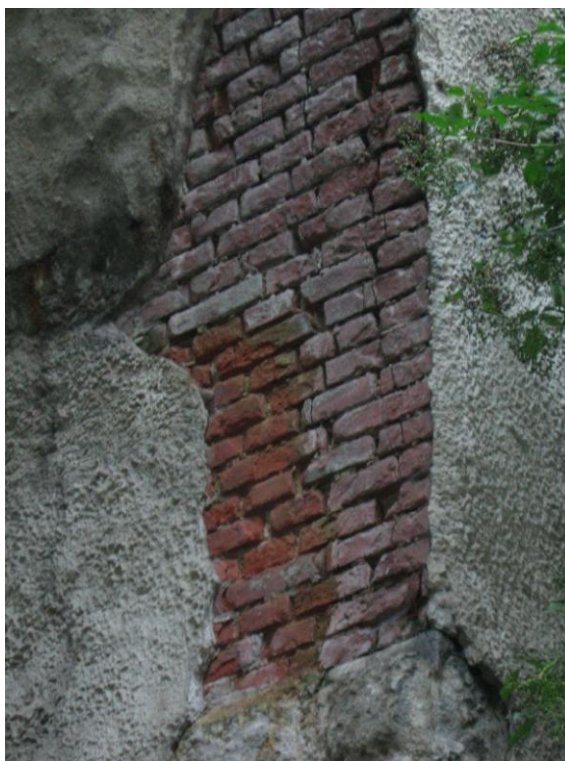
Obr.4: Detail klenby - východní strana, severní část - přechod na kamennou podpěru

Působením vlivu ovzduší a zejména chemického působení vody v kombinaci se zmrazovacími cykly v období střídání zima-léto dochází k degradaci cihelného materiálu a jeho postupného odpadávání. V okrajích konstrukce klenby pak uvolnění krajního kusu s následným pádem do prostoru kolejíště. Úbytek materiálu přímo souvisí se snižováním únosnosti konstrukce klenby a konstrukce mostu jako celku.

Působení vody v konstrukci mostu způsobuje chemické vyluhování pojiva ze spojovací malty zejména cihelného, ale i kamenného zdiva. Degradovaná malta ztrácí soudržnost a jako písek se vydroluje ze spár mezi kusovým stavivem. Následně může dojít (a v kombinaci s degradací kusového staviva je to pravděpodobnější) k vypadnutí ven a ztrátě únosnosti.

Z uvedeného vyplývá, že stavebně technický stav je špatný, krajní pásy klenby jsou ve velmi špatném stavu a hrozí jejich zřícení. Impulzem způsobujícím pád větší či menší části cihel, kamene nebo betonu může být například ořes stimulovaný například projíždějícím vlakem nebo těžkým silničním vozidlem.

Po statickém zajištění zejména okrajů klenby, které má zabránit rozpadávání nosné konstrukce (Obrázek Obr.4), (Obrázek Obr.5), je nutno v následujícím období provést celkovou opravu mostu. Nabízí se několik možných variant řešení:

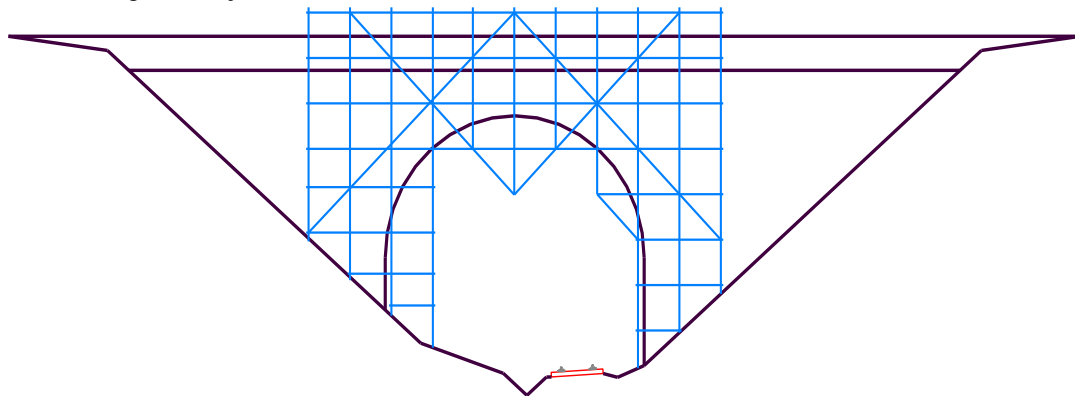
Obr.6: Návrh uspořádání pevného lešení pro injektáž čel – plocha lešení 200m²

Částečné řešení pro zabezpečení konstrukce - variantně bude provedena injektáž krajních lemů (žebro) klenby z pevného lešení. Toto nezasahuje do průjezdného profilu železniční tratě ČD. Návrh možného uspořádání je uveden na *Obrázku Obr.6.*

Pro účely přesnějšího stanovení ceny je uvažováno trubkové kotvené lešení, nad nejvyšším bodem klenby zavěšené z vozovky mostu dolů a fixované lany. Pro lešení je nutno vypracovat statický výpočet lešení a projektovou dokumentaci. Plocha lešení je 200 m², z obou stran (čel mostu) pak 400 m².

Z tohoto lešení bude provedeno navrtání 1 m širokého pásu klenby (kolmo na čelo mostu) do hloubky 1 m. Injektáž bude provedena jako armovaná, betonářskou ocelí 10 505 (R).

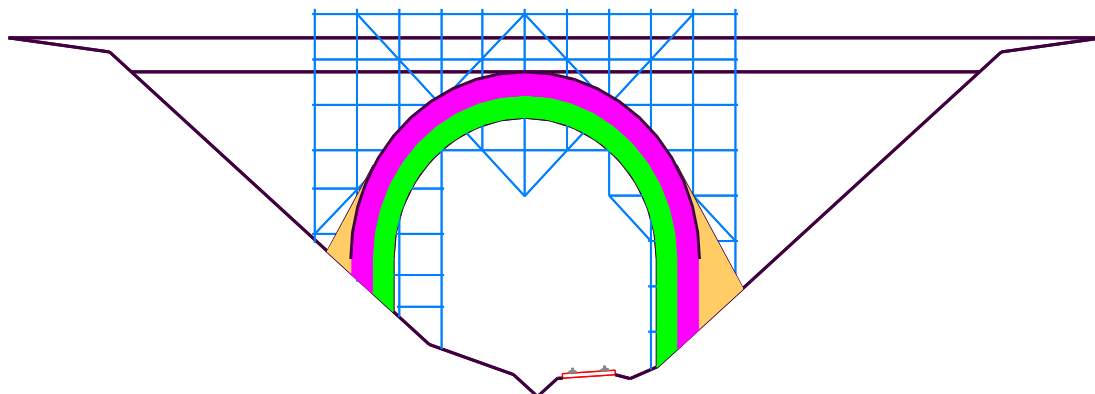
Obr.7: Schéma zpevněných ploch pro armovanou injektáž – zelená=zpevněná klenba mostu, fialová=čelo – ochranná plocha navazující na klenbu, hnědá – roznášecí plocha čel pro roznos zatížení od klenby.

Čela mostu budou rovněž zpevněna a to v pásu šířky 1 m navazujícím na pás klenby. V dolní části bude zpevněný roznášecí pás klenbového tlaku pod úhlem 60°.

Schéma rozmístění ploch pro opravu je patrné z *Obrázku Obr.7.* Cena je stanovena při průměrném množství vrtů 37 ks/m².

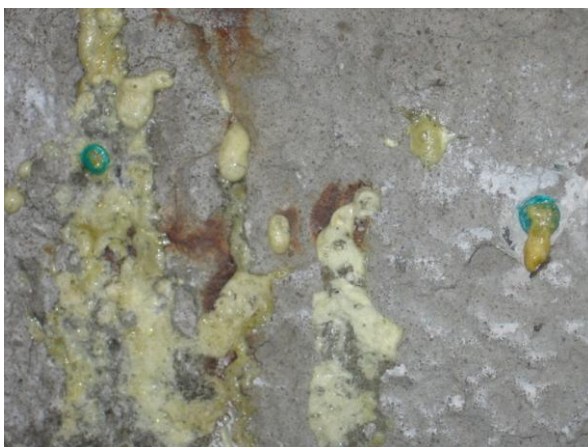
Obr. 9: Povrch po injektáži před zednickou úpravou

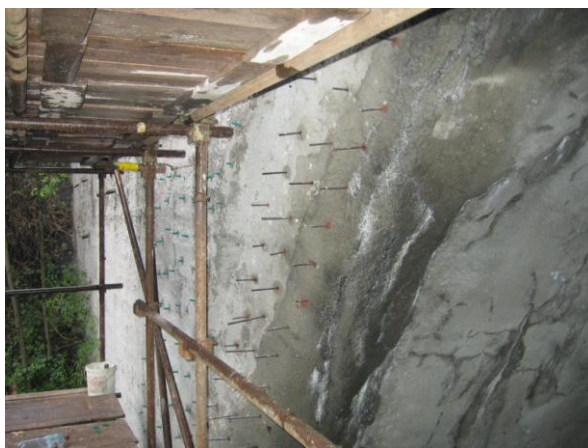
Obr.10: Armovaná injektáž klenby – připravené pruty výztuže

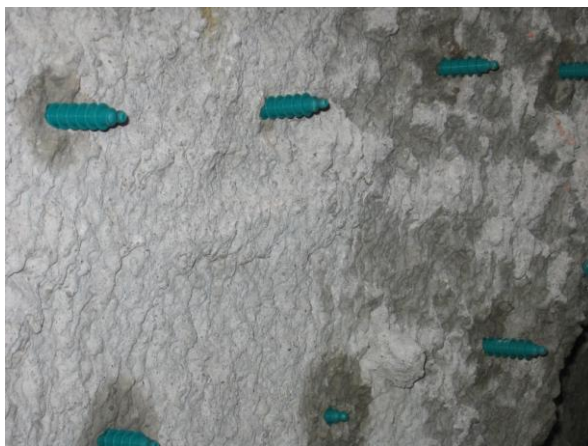
Obr.11: Pakry pro tlakovou injektáž

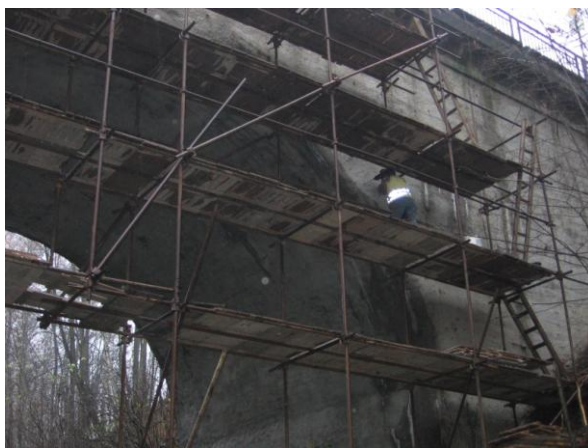
Obr.12: Lešení pro provedení injektáže

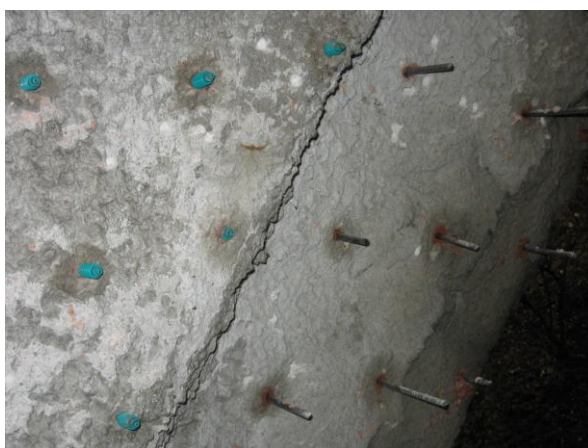
Obr.13: Vlevo pakry pro tlakovou injektáž, vpravo výztuž před nasazením pakrů (vyztužený injektážní vrt.
